| 橋梁ID | | | | 38.07173,139.66483 | | | | 橋梁名 | 前瀬橋 | | | 歩・車 | 車道橋 | | | | | | | | | | | | | | |

標準点検調書(2.総合検査結果)

| 総合検査結果 | 会社名 | | 株式会社クリエイトセンター | | 橋梁点検者 | | 北川 道則 | | | | | |

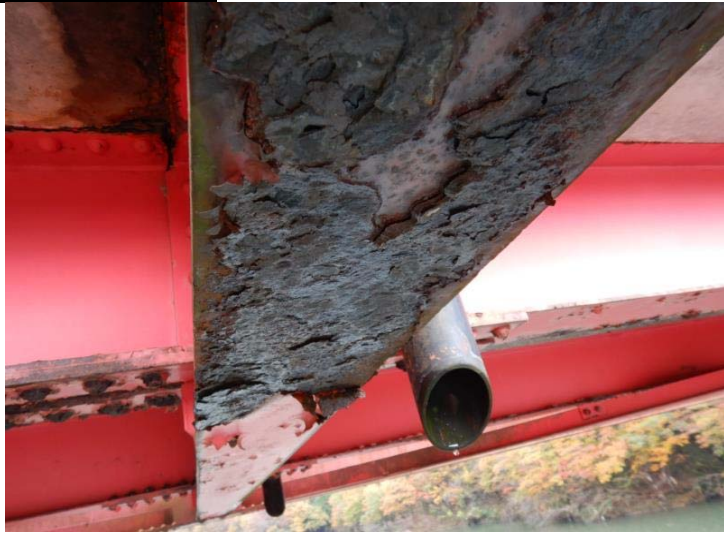
| | 写真番号 | 2 | 径間番号 | 1 | 部材名 | 横桁 |

| | 損傷種類 | 腐食 | | | | |
| 所見 | 損傷の量・範囲:局部的<br>要緊急対応:なし<br>耐荷力への影響:なし<br>劣化進行:遅い | | | | | |
| 今回判定 | 対策区分判定(部材単位) | C1 | 健全性の診断(部材単位) | II | | |

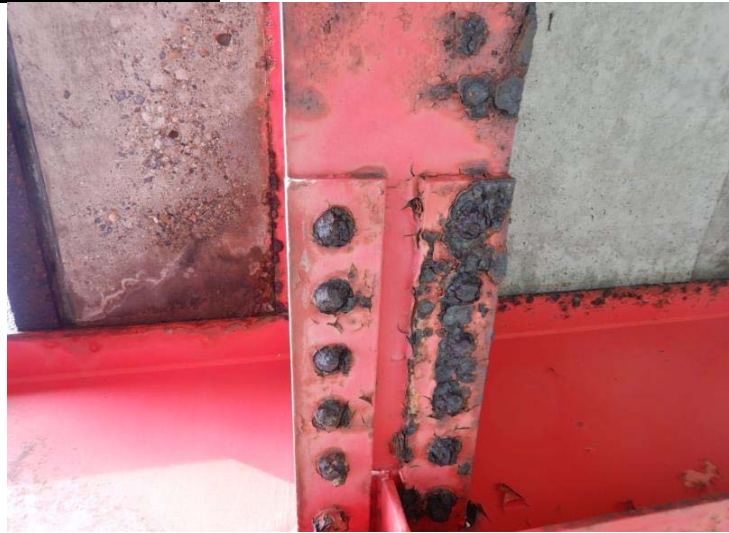
| 写真番号 | 8 | 径間番号 | 1 | 部材名 | 縦桁 |

| 損傷種類 | ゆるみ・脱落 | | | | |
| 所見 | 損傷の量・範囲:局部的複数<br>要緊急対応:なし<br>耐荷力への影響:なし<br>劣化進行:遅い | | | | |
| 今回判定 | 対策区分判定(部材単位) | C2 | 健全性の診断(部材単位) | III | |

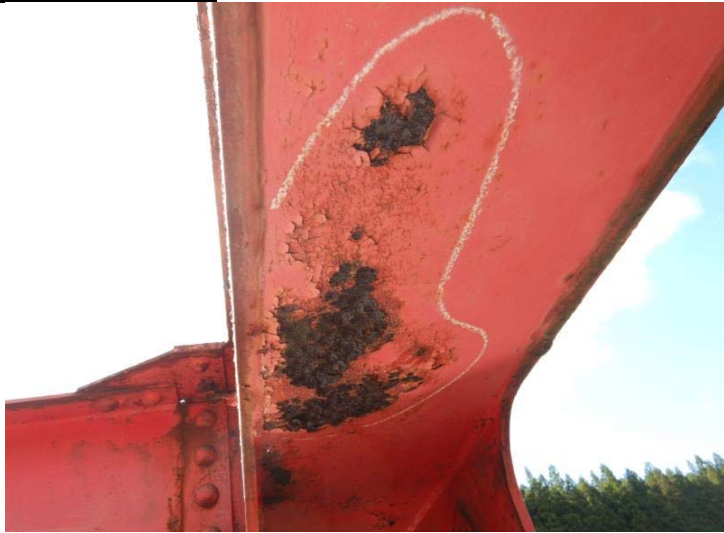
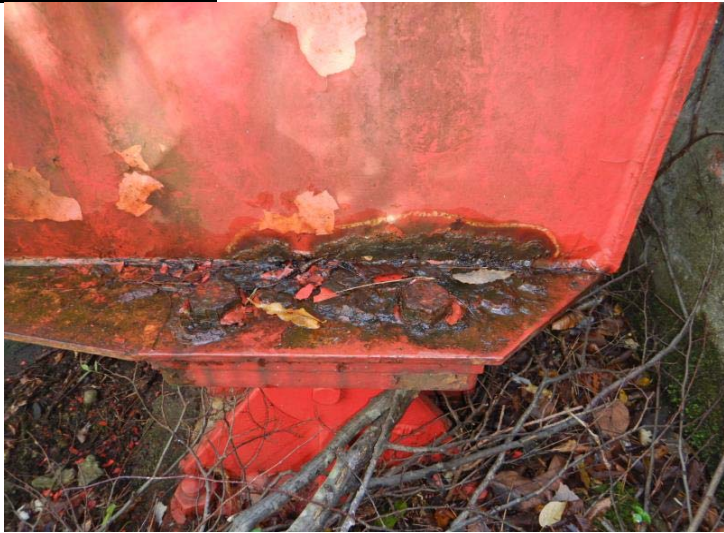
| | 写真番号 | 17 | 径間番号 | 1 | 部材名 | 上弦材 | | 写真番号 | 48 | 径間番号 | 1 | 部材名 | 下弦材 |

| | 損傷種類 | 腐食 | | | | | | 損傷種類 | 腐食 | | | | |
| 所見 | 損傷の量・範囲:局部的<br>要緊急対応:なし<br>耐荷力への影響:なし<br>劣化進行:遅い | | | | | | 所見 | 損傷の量・範囲:局部的<br>要緊急対応:なし<br>耐荷力への影響:なし<br>劣化進行:遅い | | | | | |
| 今回判定 | 対策区分判定(部材単位) | | C1 | 健全性の診断(部材単位) | | II | 今回判定 | 対策区分判定(部材単位) | | C1 | 健全性の診断(部材単位) | | II |

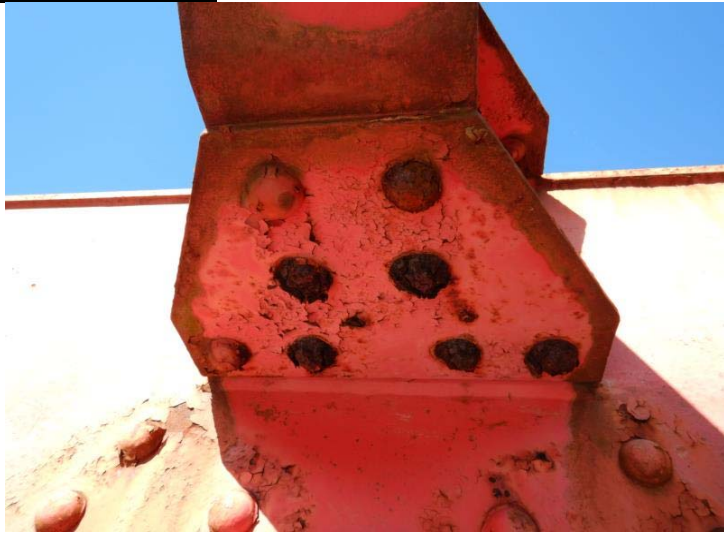
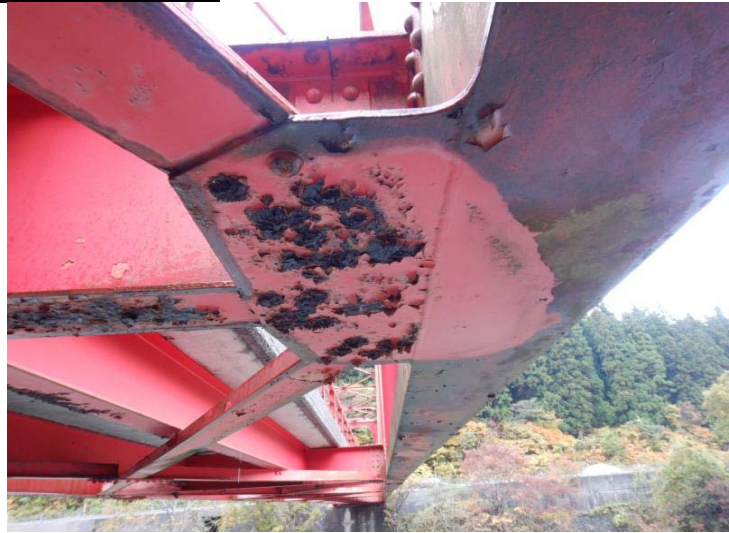
| | 写真番号 | 49 | 径間番号 | 1 | 部材名 | 上横構 | | 写真番号 | 53 | 径間番号 | 1 | 部材名 | 下横構 |

| | 損傷種類 | ゆるみ・脱落 | | | | | | 損傷種類 | ゆるみ・脱落 | | | | |
| 所見 | 損傷の量・範囲:局部的複数<br>要緊急対応:なし<br>耐荷力への影響:なし<br>劣化進行:遅い | | | | | | 所見 | 損傷の量・範囲:局部的複数<br>要緊急対応:なし<br>耐荷力への影響:なし<br>劣化進行:遅い | | | | | |
| 今回判定 | 対策区分判定(部材単位) | | C2 | 健全性の診断(部材単位) | | Ⅲ | 今回判定 | 対策区分判定(部材単位) | | C2 | 健全性の診断(部材単位) | | Ⅲ |

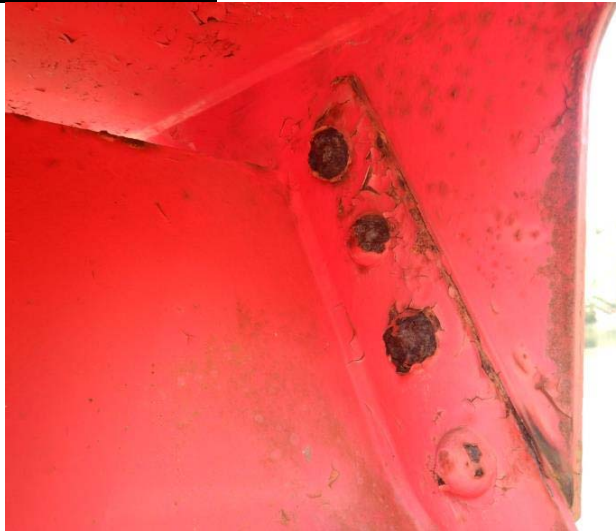
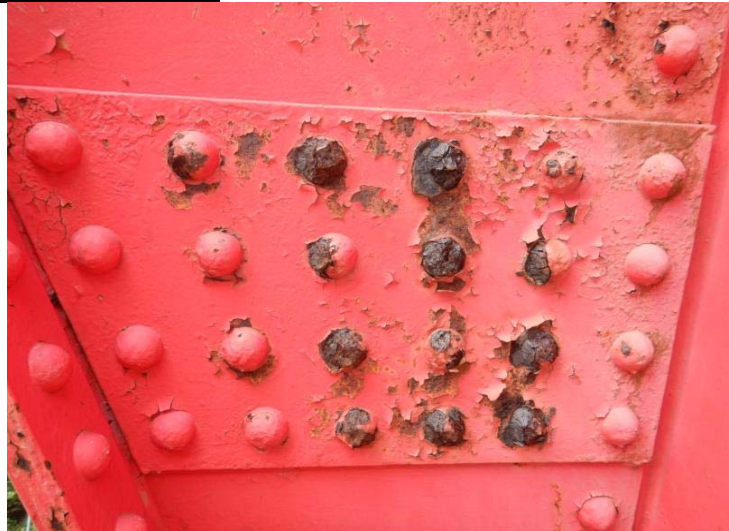
| 損傷写真 | 写真番号 | 59 | 径間番号 | 1 | 部材名 | 斜材・垂直材 | 写真番号 | 62 | 径間番号 | 1 | 部材名 | 橋門構(トラス) |

| | 損傷種類 | ゆるみ・脱落 | | | | | 損傷種類 | 腐食 | | | | |
| 所見 | 損傷の量・範囲:局部的<br>要緊急対応:なし<br>耐荷力への影響:なし<br>劣化進行:遅い | | | | 損傷の量・範囲:局部的<br>要緊急対応:なし<br>耐荷力への影響:なし<br>劣化進行:遅い | | | | | | | |
| 今回判定 | 対策区分判定(部材単位) | C2 | 健全性の診断(部材単位) | Ⅲ | 今回判定 | 対策区分判定(部材単位) | C1 | 健全性の診断(部材単位) | Ⅱ | | | |

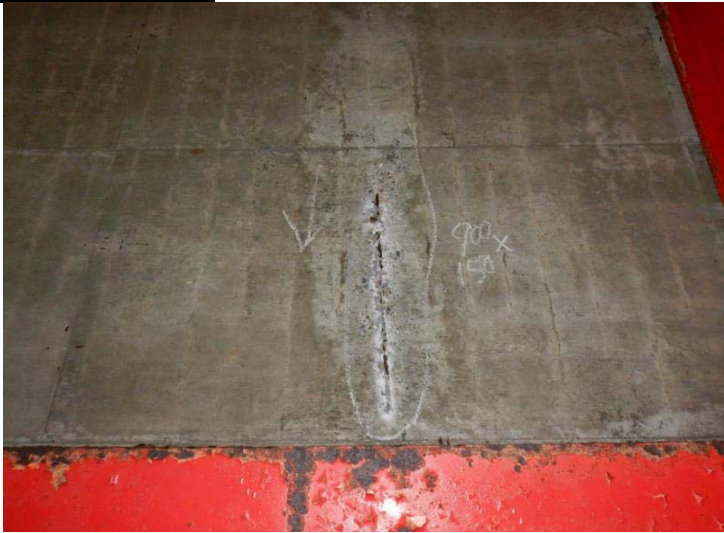
| 損傷写真 | 写真番号 | 71 | 径間番号 | 1 | 部材名 | 床版 |

| | 損傷種類 | 剥離・鉄筋露出 | | | | |
| 所見 | 損傷の量・範囲:局部的<br>要緊急対応:なし<br>耐荷力への影響:なし<br>劣化進行:遅い | | | | | |
| | 今回判定 | 対策区分判定(部材単位) | C1 | 健全性の診断(部材単位) | II | |

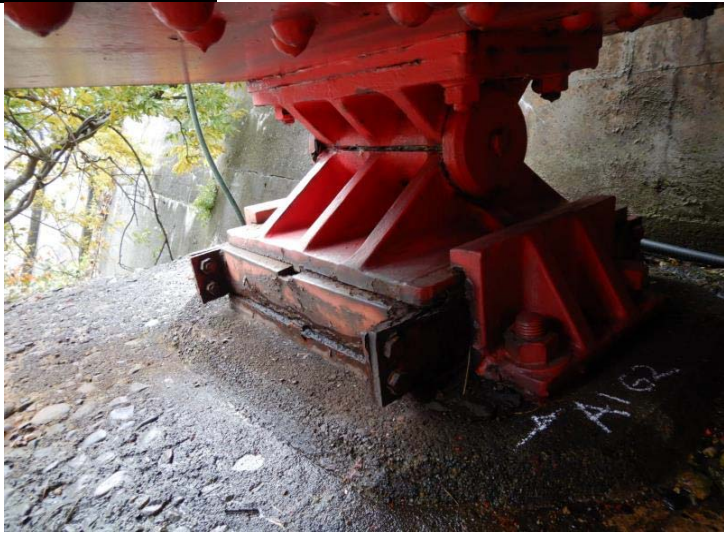
| 損傷写真 | 写真番号 | 88 | 径間番号 | 1 | 部材名 | 支承本体 |

| | 損傷種類 | 支承部の機能障害 | | | | |
| 所見 | 損傷の量・範囲:局部的<br>要緊急対応:なし<br>耐荷力への影響:なし<br>劣化進行:遅い | | | | | |
| | 今回判定 | 対策区分判定(部材単位) | C2 | 健全性の診断(部材単位) | III | |

| | ◎主構造部材(部位・部材)の主な健全度評価(最悪値)<br>・縦桁,上横構,下横構,斜材【C2-Ⅲ】:腐食によるリベット頭部の欠損<br>・支承【C2-Ⅲ】:ローラーカバーの変形,ローラーカバーボルトの脱落<br>※前回点検から著しい劣化進行なし。<br><br>鋼部材では、全体に経年劣化によって表面錆が生じており、突縁部を中心に膨張錆も認められる。<br>各部材の添接部はリベットで接合されているが、腐食によって頭部が欠損している箇所が多数認められる。<br>リベットは、リベット孔の内部が充填されていれば強度に影響はないとされているが、再塗装時のケレンで隙間等が生じる可能性も否定できない。<br>架設から50年以上メンテナンスを行っていないことから、再塗装やリベットの状態確認が望まれる。ケレンを行った際に隙間が認められた場合にはリベットの交換が必要となる。<br>支承では、ローラー支承の基部カバーに変形が認められる。<br>鉛直荷重等の影響や内部のローラーに損傷が生じていることも想定されるため、詳細調査を行った上で適した補修が必要である。<br><br>○早期対策項目及び維持修繕項目<br>鋼部材:再塗装,リベット断面調査及び補修 支承:基部の内部調査及び補修 | | | | | | | | | | | |

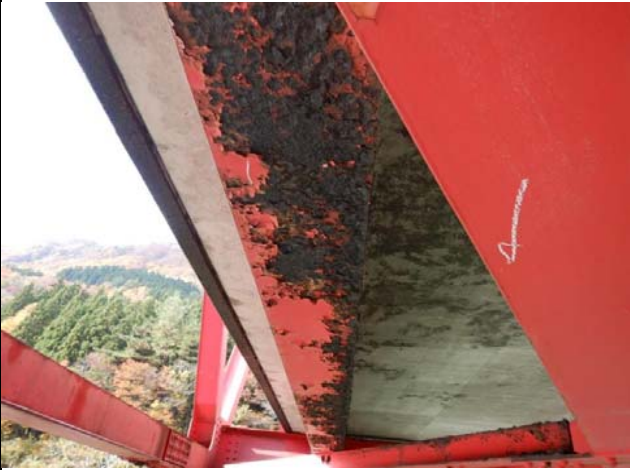
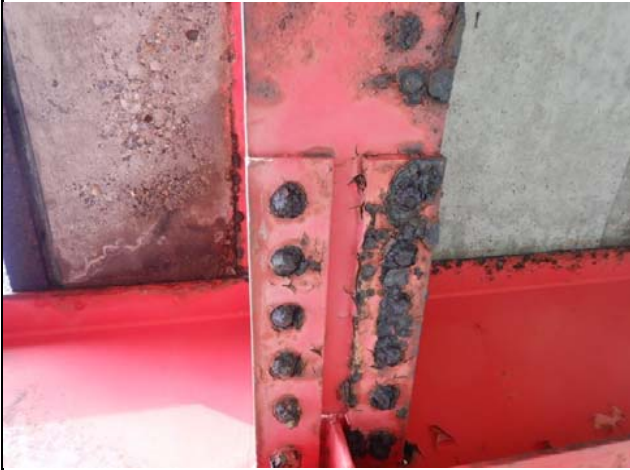
| | 写真説明 | 縦桁 | 写真ファイル名 | 前瀬橋_1007.JPG | 写真説明 | 縦桁 | 写真ファイル名 | 前瀬橋_1008.JPG |

| | 損傷程度 | d | 損傷の種類 | 腐食 | 損傷程度 | d | 損傷の種類 | 腐食 |
| | | | | 膨張錆 | | | | 膨張錆<br>腐食によるリベット頭部の欠損 |

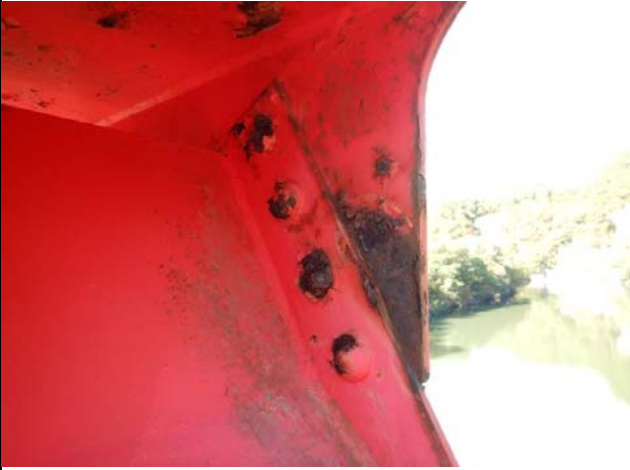
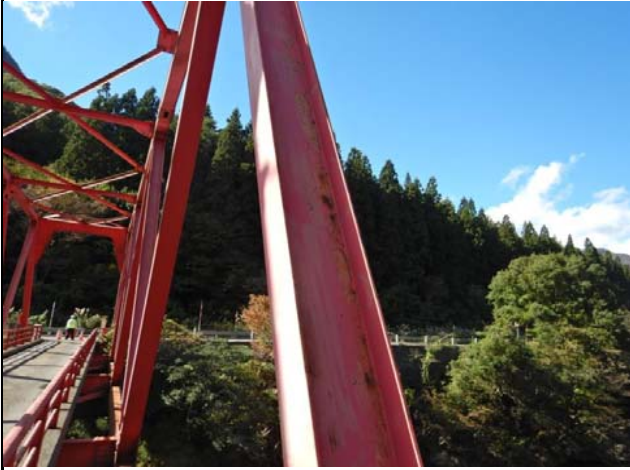
| 損傷写真 | 写真番号 | 57 | 撮影年月日 | 2022/10/24 | 写真番号 | 58 | 撮影年月日 | 2022/10/24 |

| | 写真説明 | 斜材 | 写真ファイル名 | 前瀬橋_1057.JPG | 写真説明 | 斜材 | 写真ファイル名 | 前瀬橋_1058.JPG |
| | 損傷程度 | d | 損傷の種類 | 腐食 | 損傷程度 | b | 損傷の種類 | 腐食 |
| | | | | Dt01<br>ガセット部<br>膨張錆<br>腐食によるリベット頭部の欠損 | | | | Dt01<br>一般部<br>表面錆 |

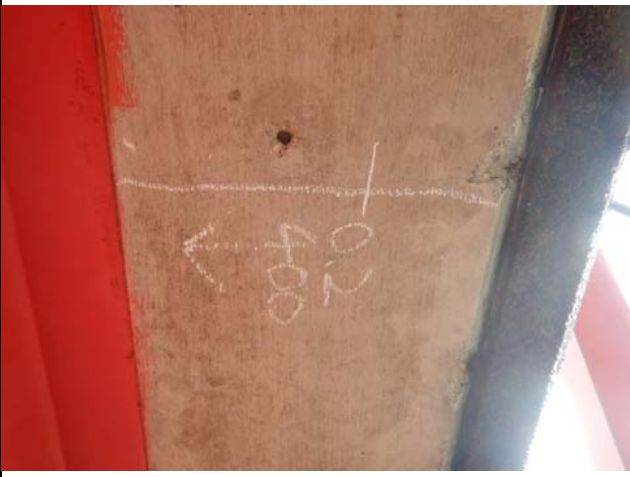
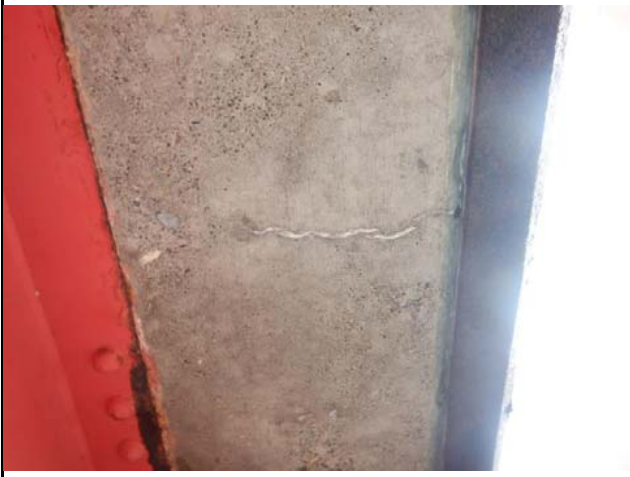
| | 写真説明 | 床版 | 写真ファイル名 | 前瀬橋_1075.JPG | 写真説明 | 床版 | 写真ファイル名 | 前瀬橋_1076.JPG |

| | 損傷程度 | c | 損傷の種類 | 床版ひびわれ | 損傷程度 | d | 損傷の種類 | 漏水・遊離石灰 |
| | | | | 中央部<br>Ds03<br>ひびわれ<br>W=0.2mm | | | | 中央部<br>Ds03<br>遊離石灰 |

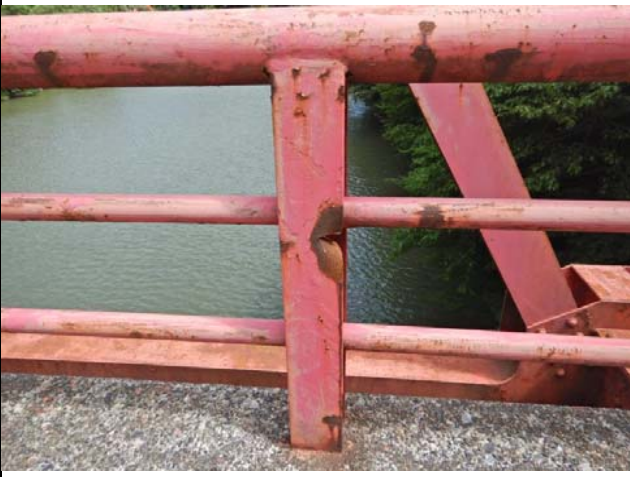
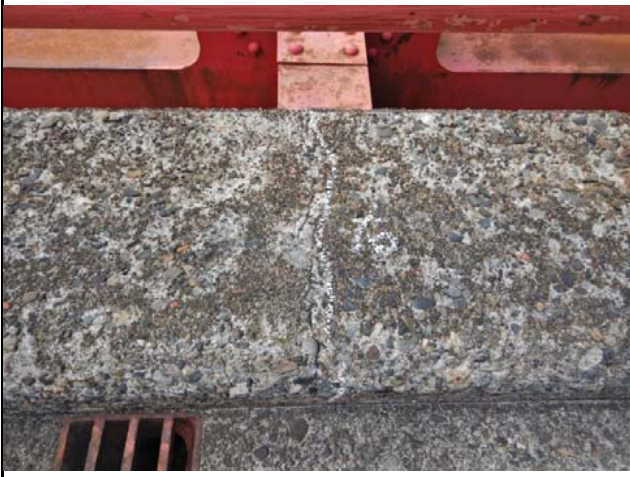
| | 写真説明 | 防護柵 | 写真ファイル名 | 前瀬橋_1097.JPG | 写真説明 | 地覆 | 写真ファイル名 | 前瀬橋_1098.JPG |
| | 損傷程度 | c | 損傷の種類 | 変形・欠損 | 損傷程度 | e | 損傷の種類 | ひびわれ |
| | | | | 左側<br>変形 | | | | 左側<br>ひびわれ |

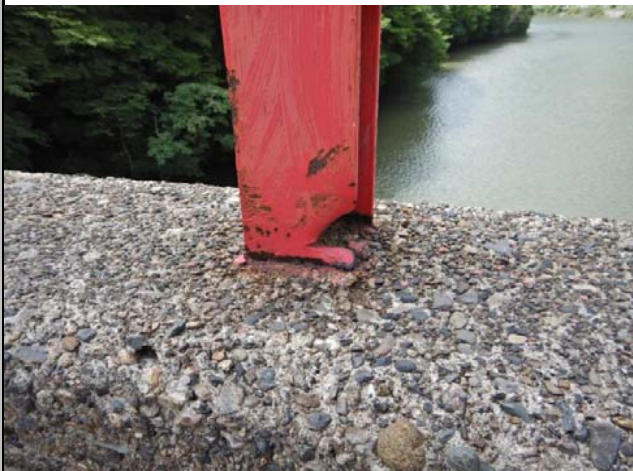
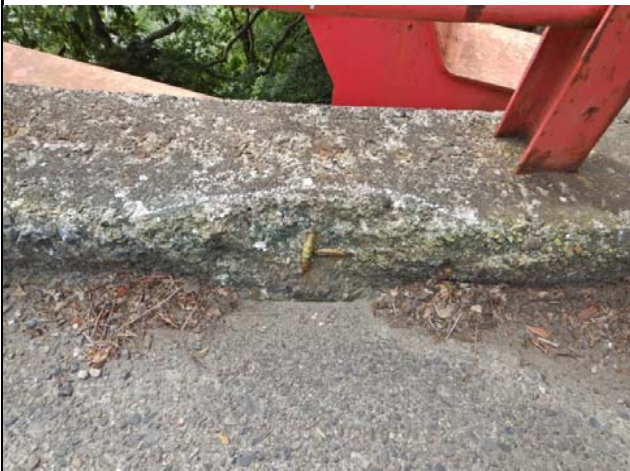
| 損傷写真 | 写真番号 | 101 | 撮影年月日 | 2022/7/14 | 写真番号 | 102 | 撮影年月日 | 2022/7/14 |

| | 写真説明 | 防護柵 | 写真ファイル名 | 前瀬橋_1101.JPG | 写真説明 | 地覆 | 写真ファイル名 | 前瀬橋_1102.JPG |
| | 損傷程度 | c | 損傷の種類 | 変形・欠損 | 損傷程度 | d | 損傷の種類 | 剥離・鉄筋露出 |
| | | | 右側<br>変形 | | | | 右側<br>鉄筋露出<br>500×200 | |

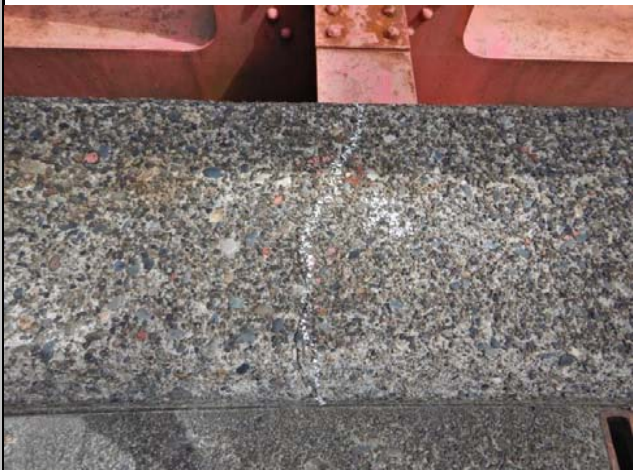
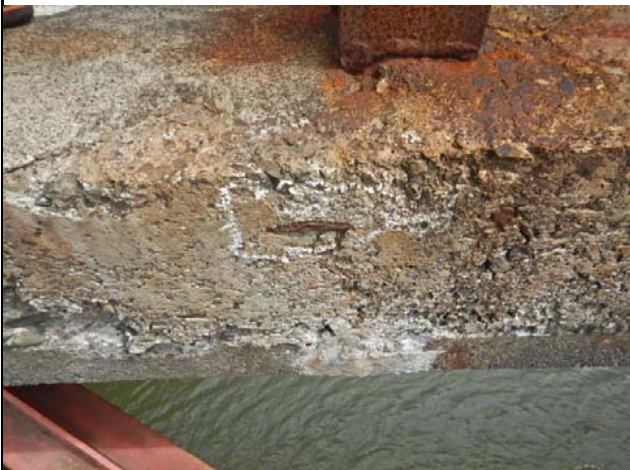
| | 写真説明 | 地覆 | 写真ファイル名 | 前瀬橋_1103.JPG | 写真説明 | 地覆 | 写真ファイル名 | 前瀬橋_1104.JPG |

| | 損傷程度 | e | 損傷の種類 | ひびわれ | 損傷程度 | | 損傷の種類 | |
| | | | 右側<br>ひびわれ | | | | 右側<br>防護柵ベースプレートの露出 | |

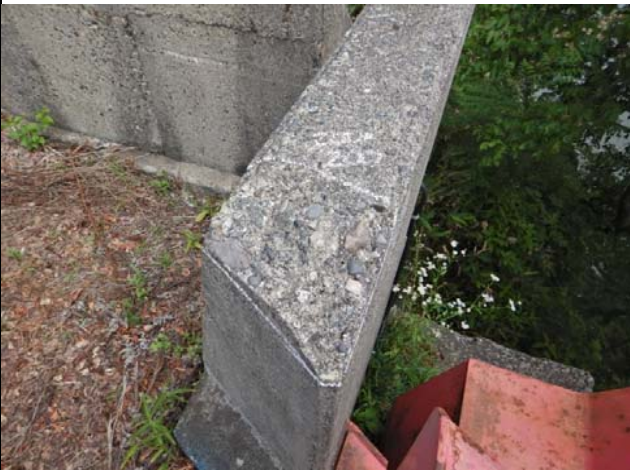
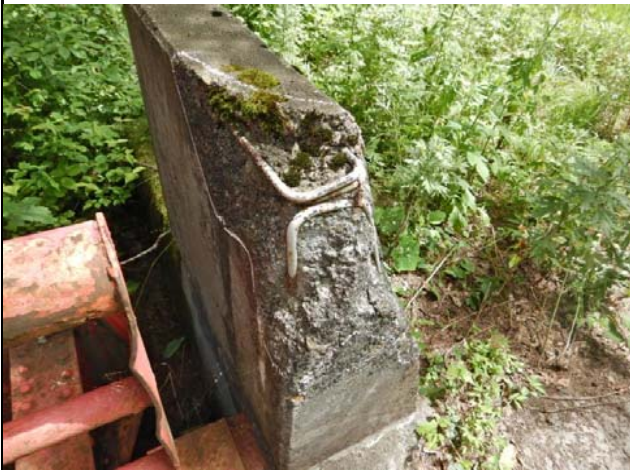
| 損傷写真 | 写真番号 | 105 | 撮影年月日 | 2022/7/14 | 写真番号 | 106 | 撮影年月日 | 2022/7/14 |

| | 写真説明 | 親柱 | 写真ファイル名 | 前瀬橋_1105.JPG | 写真説明 | 親柱 | 写真ファイル名 | 前瀬橋_1106.JPG |
| | | | | 左側 起点<br>剥離<br>200×200 | | | | 左側 終点<br>鉄筋露出<br>800×800 |

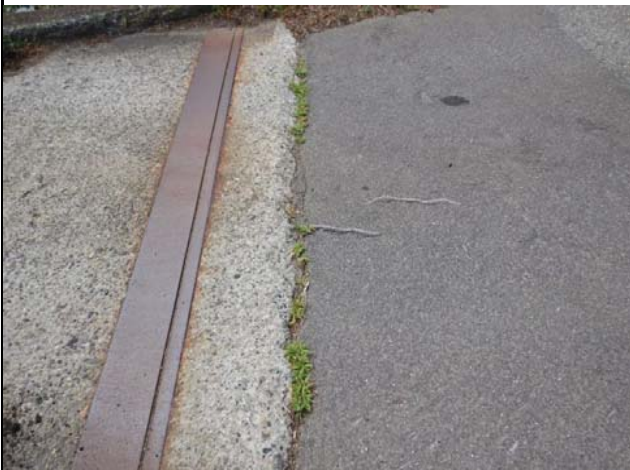
| | 写真説明 | 舗装 | 写真ファイル名 | 前瀬橋_1115.JPG | 写真説明 | 舗装 | 写真ファイル名 | 前瀬橋_1116.JPG |

| | 損傷程度 | | 損傷の種類 | | 損傷程度 | c | 損傷の種類 | 舗装の異常 |
| | | | | | | | | 起点側 取付道路<br>幅5mm未満のひびわれ |
