| 橋梁ID | | | | 38.07173,139.66483 | | | | 橋梁名 | 前瀬橋 | | | 歩・車 | 車道橋 | | | | | | | | | | | | | | |

標準点検調書(2.総合検査結果)

| 総合検査結果 | 会社名 | | 株式会社クリエイトセンター | | 橋梁点検者 | | 北川 道則 | | | | | |

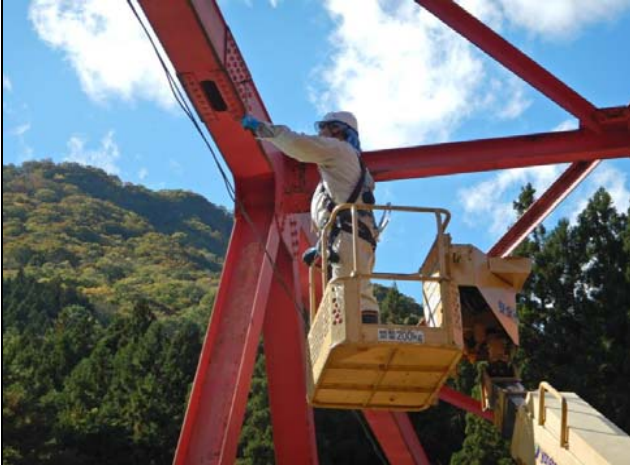
| | | | | 高所作業車使用<br>全面通行止め | | | | 第三者被害の可能性のある<br>橋梁:打音検査実施<br><br>現在、層状錆等の落下物なし |

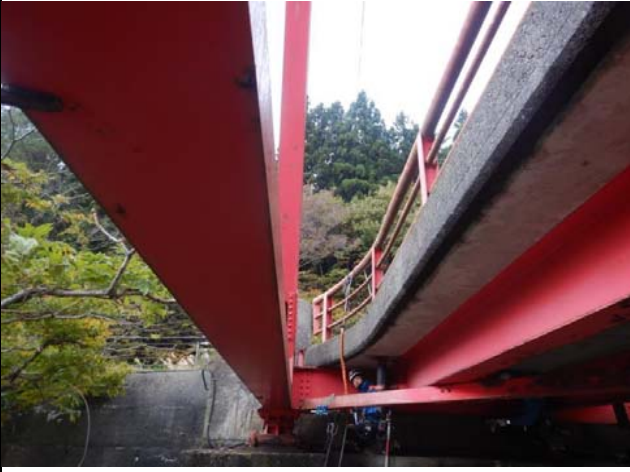
| 損傷写真 | 写真番号 | 5 | 撮影年月日 | 2022/11/5 | 写真番号 | 6 | 撮影年月日 | 2022/11/5 |

| | 写真説明 | 縦桁 | 写真ファイル名 | 前瀬橋_1005.JPG | 写真説明 | 縦桁 | 写真ファイル名 | 前瀬橋_1006.JPG |
| | 損傷程度 | b | 損傷の種類 | 腐食 | 損傷程度 | d | 損傷の種類 | 腐食 |

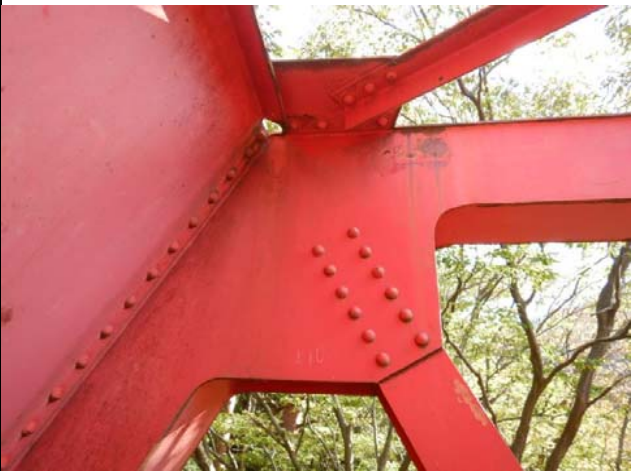
| 損傷写真 | 写真番号 | 29 | 撮影年月日 | 2022/10/24 | 写真番号 | 30 | 撮影年月日 | 2022/10/24 |

| | 写真説明 | 上弦材 | 写真ファイル名 | 前瀬橋_1029.JPG | 写真説明 | 上弦材 | 写真ファイル名 | 前瀬橋_1030.JPG |
| | 損傷程度 | b | 損傷の種類 | 腐食 | 損傷程度 | b | 損傷の種類 | 腐食 |

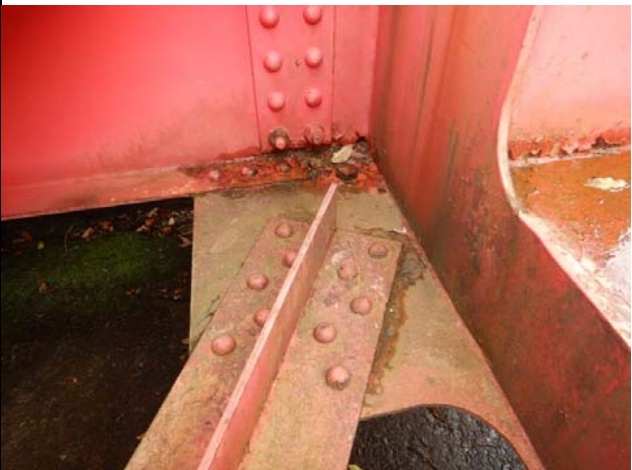
| | 写真説明 | 下弦材 | 写真ファイル名 | 前瀬橋_1031.JPG | 写真説明 | 下弦材 | 写真ファイル名 | 前瀬橋_1032.JPG |
| | 損傷程度 | d | 損傷の種類 | 腐食 | 損傷程度 | d | 損傷の種類 | 腐食 |

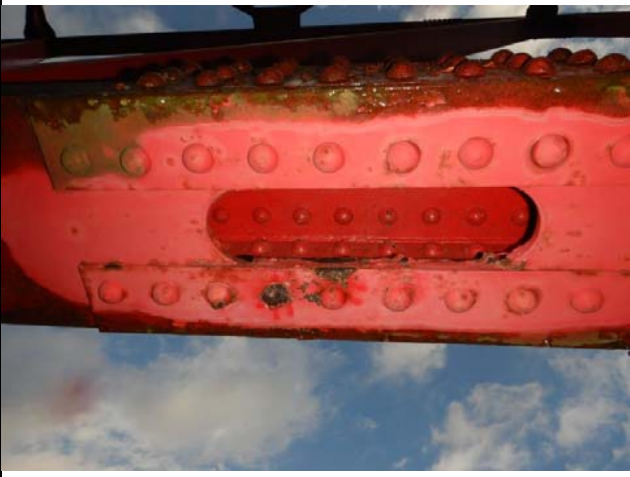
| 損傷写真 | 写真番号 | 37 | 撮影年月日 | 2022/11/5 | 写真番号 | 38 | 撮影年月日 | 2022/11/5 |

| | 写真説明 | 下弦材 | 写真ファイル名 | 前瀬橋_1037.JPG | 写真説明 | 下弦材 | 写真ファイル名 | 前瀬橋_1038.JPG |
| | 損傷程度 | d | 損傷の種類 | 腐食 | 損傷程度 | d | 損傷の種類 | 腐食 |

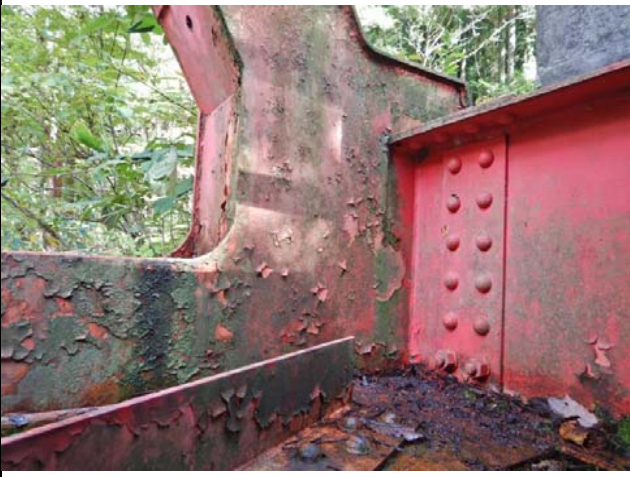
| | 写真説明 | 下弦材 | 写真ファイル名 | 前瀬橋_1039.JPG | 写真説明 | 下弦材 | 写真ファイル名 | 前瀬橋_1040.JPG |
| | 損傷程度 | b | 損傷の種類 | 腐食 | 損傷程度 | b | 損傷の種類 | 腐食 |

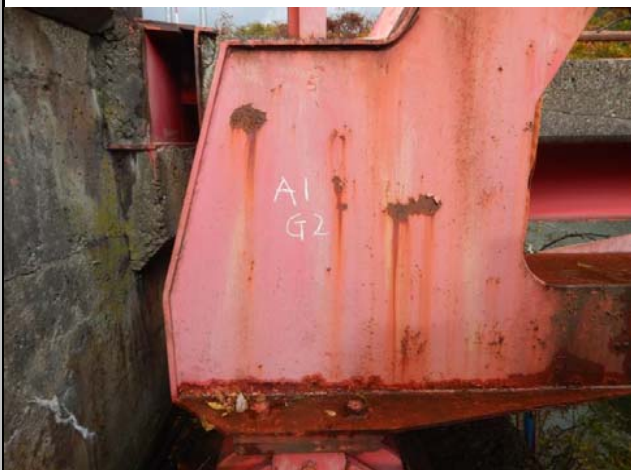
| 写真説明 | 下弦材 | 写真ファイル名 | 前瀬橋_1041.JPG |
| 損傷程度 | d | 損傷の種類 | 腐食 |

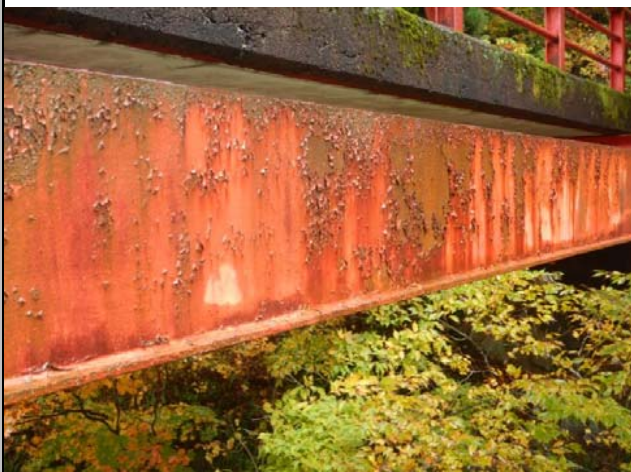
| 写真説明 | 下弦材 | 写真ファイル名 | 前瀬橋_1043.JPG |
| | | 中央部<br>BI02<br><br>表面錆 | |

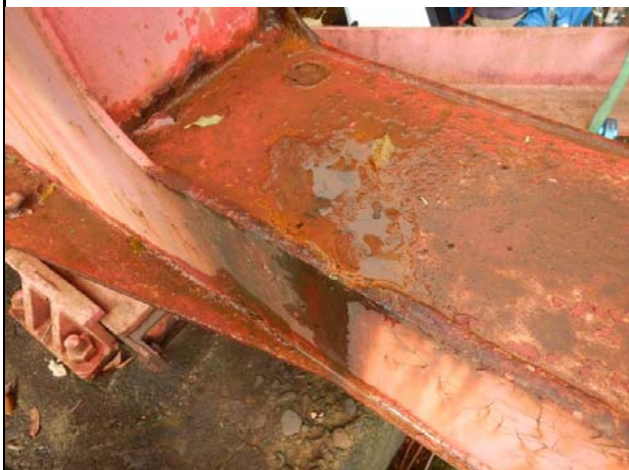
| 写真説明 | 下弦材 | 写真ファイル名 | 前瀬橋_1042.JPG |
| 損傷程度 | d | 損傷の種類 | 腐食 |

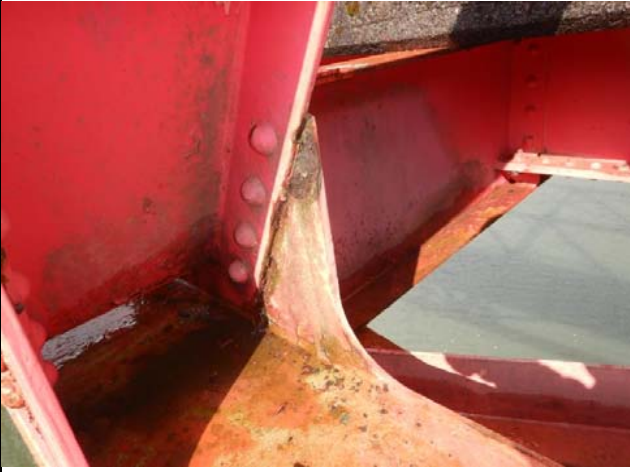
| 損傷写真 | 写真番号 | 45 | 撮影年月日 | 2022/11/5 | 写真番号 | 46 | 撮影年月日 | 2022/10/24 |

| | 写真説明 | 下弦材 | 写真ファイル名 | 前瀬橋_1045.JPG | 写真説明 | 下弦材 | 写真ファイル名 | 前瀬橋_1046.JPG |
| | 損傷程度 | d | 損傷の種類 | 腐食 | 損傷程度 | | 損傷の種類 | |

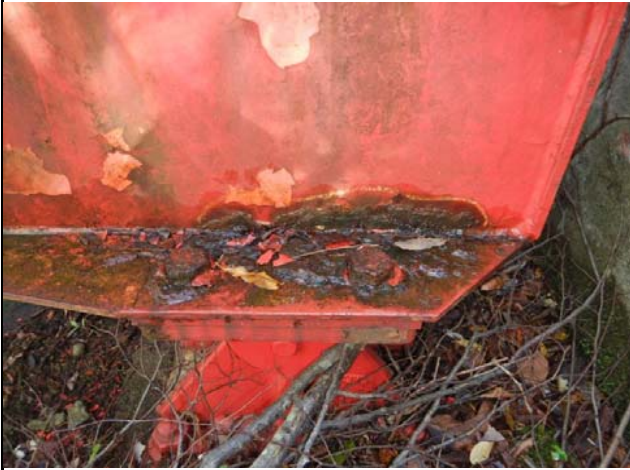
| | 写真説明 | 下弦材 | 写真ファイル名 | 前瀬橋_1047.JPG | 写真説明 | 下弦材 | 写真ファイル名 | 前瀬橋_1048.JPG |
| | 損傷程度 | | 損傷の種類 | | 損傷程度 | d | 損傷の種類 | 腐食 |

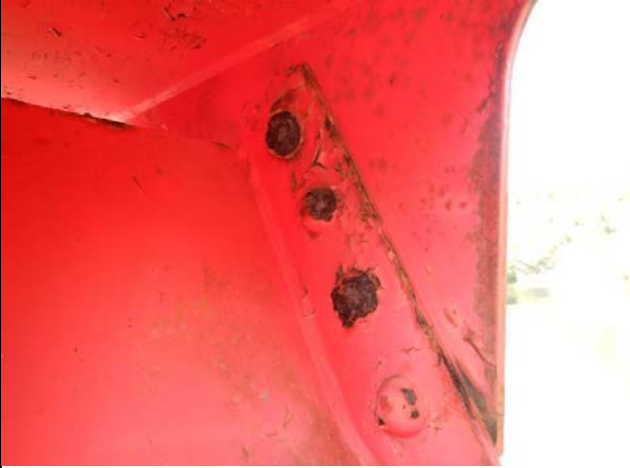
| | 写真説明 | 斜材 | 写真ファイル名 | 前瀬橋_1059.JPG | 写真説明 | 斜材 | 写真ファイル名 | 前瀬橋_1060.JPG |
| | 損傷程度 | d | 損傷の種類 | 腐食 | 損傷程度 | b | 損傷の種類 | 腐食 |
| | | | | Dt02<br>ガセット部<br>膨張錆<br>腐食によるリベット頭部の欠損 | | | | Dt02<br>一般部<br>表面錆 |

| | ◎主構造部材(部位・部材)の主な健全度評価(最悪値)<br>・縦桁,上横構,下横構,斜材【C2-Ⅲ】:腐食によるリベット頭部の欠損<br>・支承【C2-Ⅲ】:ローラーカバーの変形,ローラーカバーボルトの脱落<br>※前回点検から著しい劣化進行なし。<br><br>鋼部材では、全体に経年劣化によって表面錆が生じており、突縁部を中心に膨張錆も認められる。<br>各部材の添接部はリベットで接合されているが、腐食によって頭部が欠損している箇所が多数認められる。<br>リベットは、リベット孔の内部が充填されていれば強度に影響はないとされているが、再塗装時のケレンで隙間等が生じる可能性も否定できない。<br>架設から50年以上メンテナンスを行っていないことから、再塗装やリベットの状態確認が望まれる。ケレンを行った際に隙間が認められた場合にはリベットの交換が必要となる。<br>支承では、ローラー支承の基部カバーに変形が認められる。<br>鉛直荷重等の影響や内部のローラーに損傷が生じていることも想定されるため、詳細調査を行った上で適した補修が必要である。<br><br>○早期対策項目及び維持修繕項目<br>鋼部材:再塗装,リベット断面調査及び補修 支承:基部の内部調査及び補修 | | | | | | | | | | | |

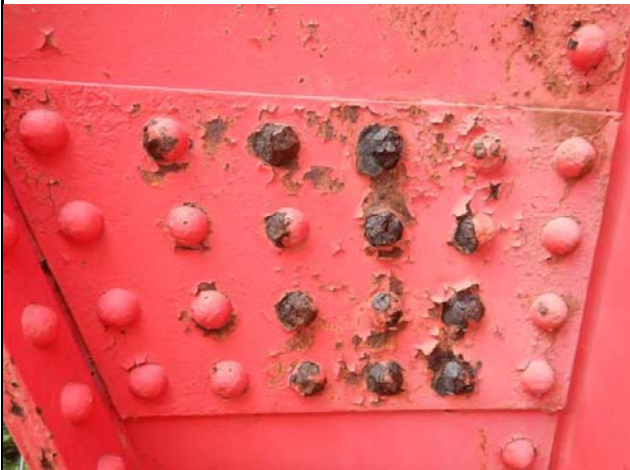
| 損傷写真 | 写真番号 | 61 | 撮影年月日 | 2022/10/24 | 写真番号 | 62 | 撮影年月日 | 2022/10/24 |

| | 写真説明 | 橋門構 | 写真ファイル名 | 前瀬橋_1061.JPG | 写真説明 | 橋門構 | 写真ファイル名 | 前瀬橋_1062.JPG |
| | 損傷程度 | | 損傷の種類 | | 損傷程度 | d | 損傷の種類 | 腐食 |
| | | | | | | | | d |

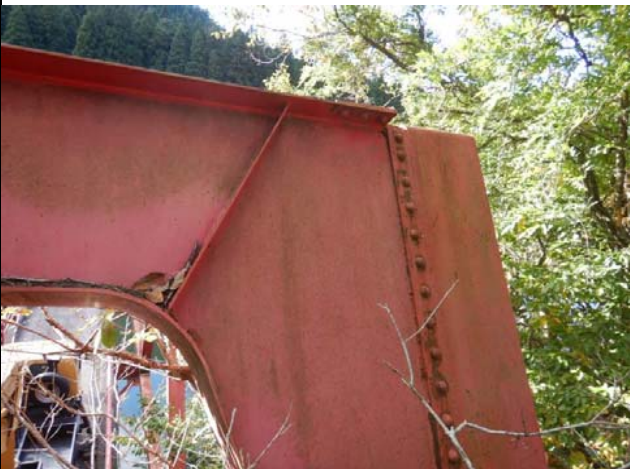
| | 写真説明 | 橋門構 | 写真ファイル名 | 前瀬橋_1063.JPG | 写真説明 | 橋門構 | 写真ファイル名 | 前瀬橋_1064.JPG |
| | 損傷程度 | b | 損傷の種類 | 腐食 | 損傷程度 | | 損傷の種類 | |
| | | | | d | | | | |

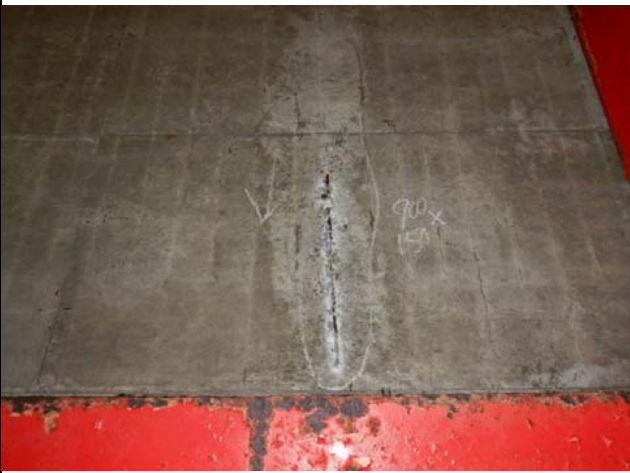
| | 写真説明 | 床版 | 写真ファイル名 | 前瀬橋_1071.JPG | 写真説明 | 床版 | 写真ファイル名 | 前瀬橋_1072.JPG |
| | 損傷程度 | d | 損傷の種類 | 剥離・鉄筋露出 | 損傷程度 | | 損傷の種類 | |
| | | | | d | | | | |

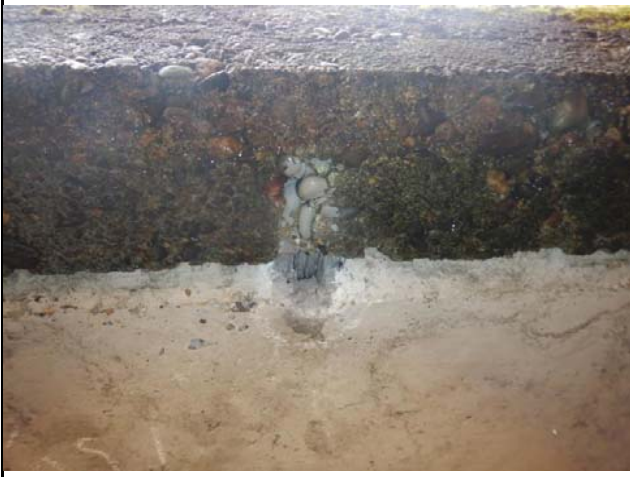
| 損傷写真 | 写真番号 | 73 | 撮影年月日 | 2022/11/5 | 写真番号 | 74 | 撮影年月日 | 2022/11/5 |

| | 写真説明 | 床版 | 写真ファイル名 | 前瀬橋_1073.JPG | 写真説明 | 床版 | 写真ファイル名 | 前瀬橋_1074.JPG |
| | 損傷程度 | | 損傷の種類 | | 損傷程度 | d | 損傷の種類 | 剥離・鉄筋露出 |
| | | | | | | | | d |

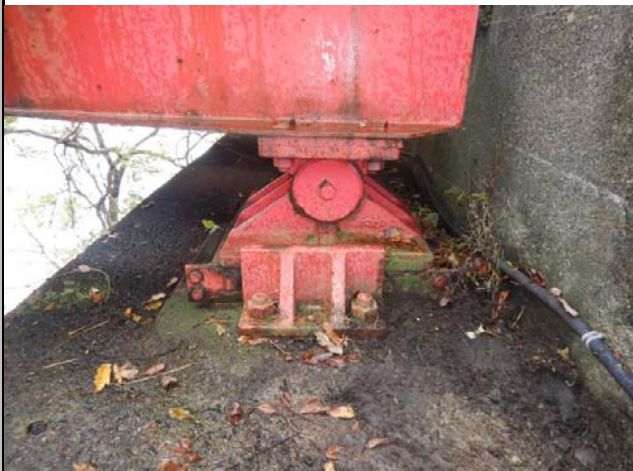
| 損傷写真 | 写真番号 | 85 | 撮影年月日 | 2022/11/5 | 写真番号 | 86 | 撮影年月日 | 2022/11/5 |

| | 写真説明 | 支承 | 写真ファイル名 | 前瀬橋_1085.JPG | 写真説明 | 支承 | 写真ファイル名 | 前瀬橋_1086.JPG |
| | 損傷程度 | d | 損傷の種類 | 腐食 | 損傷程度 | d | 損傷の種類 | 腐食 |
| | | | | b | | | | b |

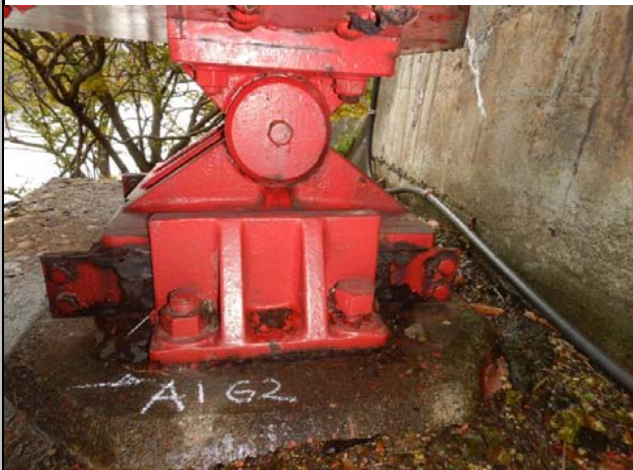
| | 写真説明 | 支承 | 写真ファイル名 | 前瀬橋_1087.JPG | 写真説明 | 支承 | 写真ファイル名 | 前瀬橋_1088.JPG |
| | 損傷程度 | d | 損傷の種類 | 腐食 | 損傷程度 | e | 損傷の種類 | 支承部の機能障害 |
| | | | | b | | | | a |

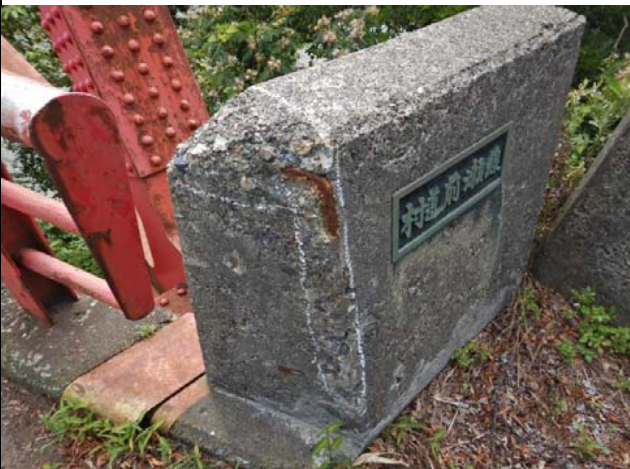
| | 写真説明 | 親柱 | 写真ファイル名 | 前瀬橋_1107.JPG | 写真説明 | 親柱 | 写真ファイル名 | 前瀬橋_1108.JPG |
| | | | | 右側 起点<br>鉄筋露出<br>900×200 | | | | 右側 終点<br>鉄筋露出<br>600×400 |

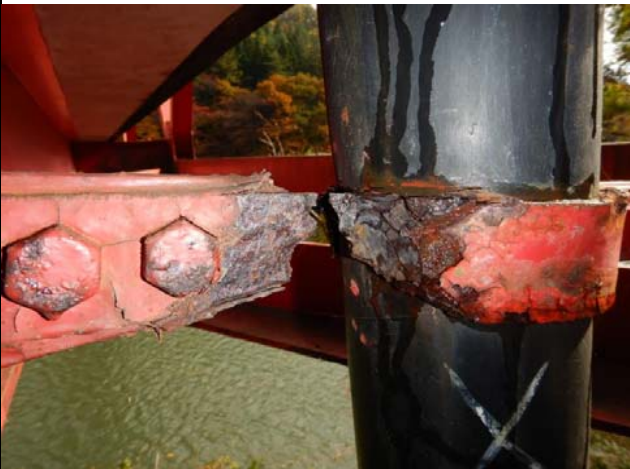
| | 写真番号 | 119 | 撮影年月日 | 2022/11/5 | 写真番号 | | 撮影年月日 | |

| | 写真説明 | 排水管 | 写真ファイル名 | 前瀬橋_1120.JPG | 写真説明 | | 写真ファイル名 | |
| | 損傷程度 | d | 損傷の種類 | 腐食 | 損傷程度 | | 損傷の種類 | |
| | | | | d | | | | |
| | | | | 腐食による取付金具の欠損 | | | | |
