関川村 トンネル修繕計画 (個別施設計画)

関川村 建設課

1 計画策定の背景、目的

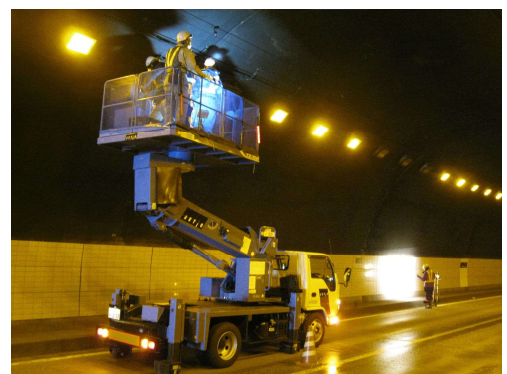
定期点検については、施設単位で実施するものとし、5年に1回の頻度で、近接目視を基本とした点検を実施します。

点検方法は「道路トンネル定期点検要領 平成31年2月 国土交通省道路局」に基づき実施します。
